Neues Update 1.9.0 für Elektronik 4KR

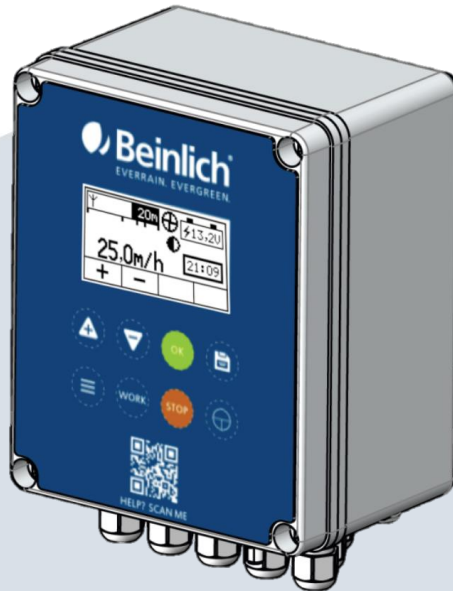
- Neues Update 1.9.0 verhindert spannungsbedingte Notabschaltung im laufenden Beregnungsbetrieb.

Bei Version 1.8.0 kam es vor, dass der Überspannungsschutz bei einer Ladespannung >15 V den Rohreinzug abgeschaltet hat. Dieses Problem wurde nun beseitigt.

Download im „Beinlich Händlerbereich“ unter > Elektronik

<https://www.beinlich-beregnung.de/service-3/faq/>
